COMUNE DI ABBADIA SAN SALVATORE

PEBA

PIANO DI ELIMINAZIONE DELLE BARRIERE ARCHITETTONICHE

ALL.A_RELAZIONE ILLUSTRATIVA

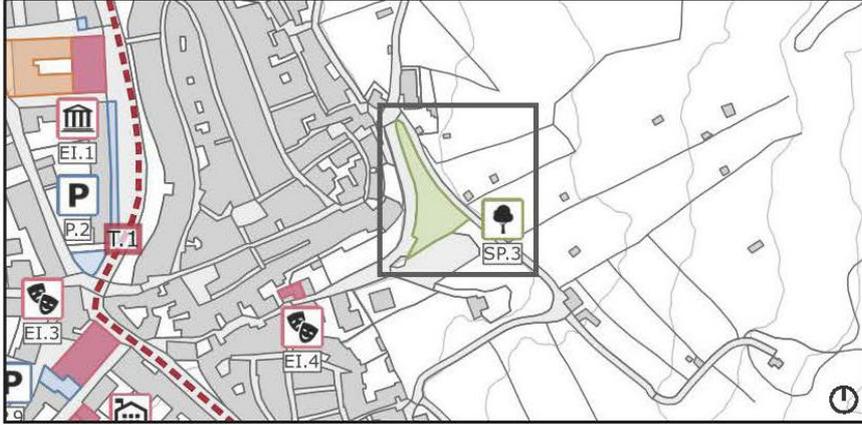
La superficie del percorso pedonale non garantisce una buona percorribilità in sedia a ruote o con il passeggino (**erba e ghiaia**).
