COMUNE DI ABBADIA SAN SALVATORE

PEBA

PIANO DI ELIMINAZIONE DELLE BARRIERE ARCHITETTONICHE

ALL.B_SCHEDE DI ANALISI

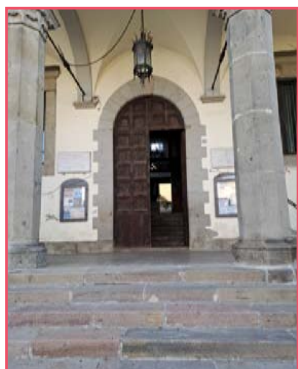
Accesso

Non è segnalata la presenza dell'accesso laterale per disabili per superare i gradini dell'accesso principale.

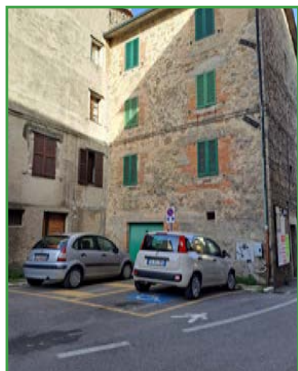
Parcheggi

Sono presenti **parcheggi** riservati a persone con disabilità in corrispondenza dell'ingresso. Rispettano le dimensioni minime previste da normativa e riportano la segnaletica verticale adeguata.

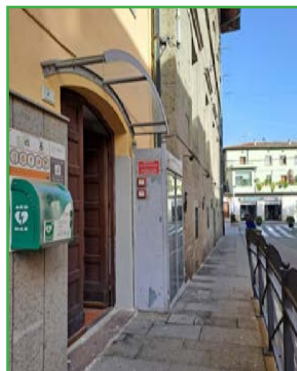
Accesso

Il superamento dei gradini dell'accesso principale è garantito da un **accesso laterale** che conduce all'ascensore.

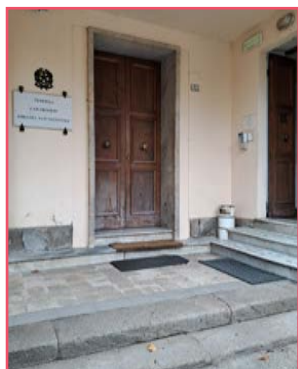
Accesso

Il **citofono** è collocato a un'altezza da terra superiore a 130 cm. Inoltre, non è segnalata la presenza dell'accesso laterale con rampa per superare i gradini.

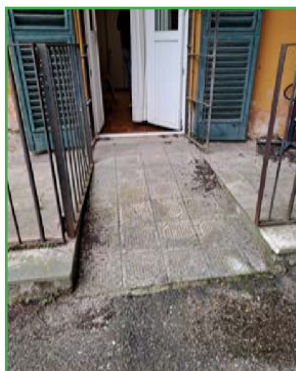
Accesso

Il superamento dei gradini dell'accesso principale è garantito da un accesso laterale con **rampa** a cui si accede dal cortile interno.

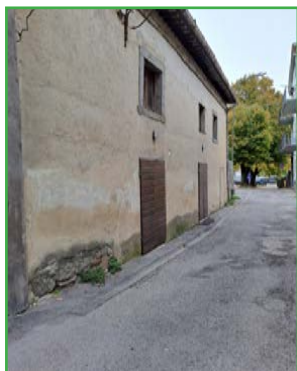
Accesso

I **percorsi pedonali esterni** di accesso alla struttura sono in buono stato.

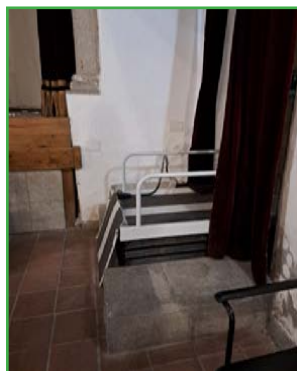
Accesso

Il superamento dei gradini di accesso è garantito da una **piattaforma elevatrice**.

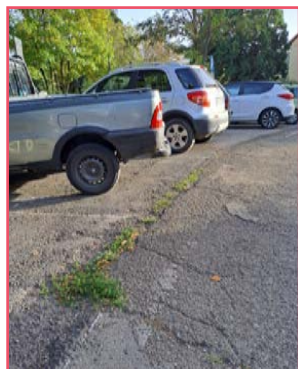
Parcheggi

Non è segnalata la presenza di **parcheggi riservati** per persone con disabilità in prossimità del parco.

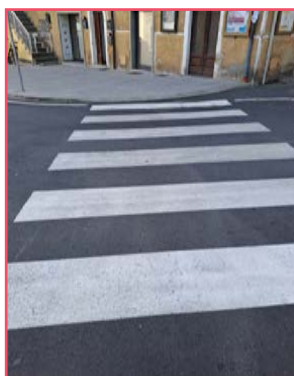
Attraversamenti

Gli attraversamenti sono privi di **segnalatori tattili/coloreti** per ipovedenti e non vedenti.

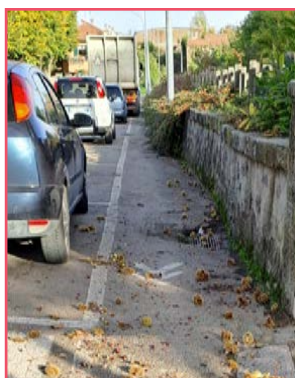
Percorsi

Il tragitto presenta dei **restrin-**
gimenti lungo il percorso.

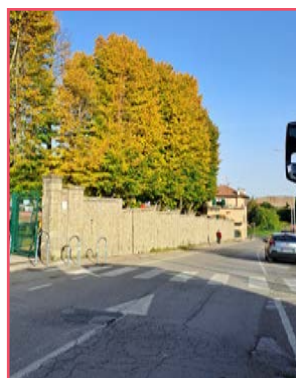
Attraversamenti

Gli attraversamenti sono privi di **segnalatori tattili/colo-**
rati per ipovedenti e non ve-
denti.

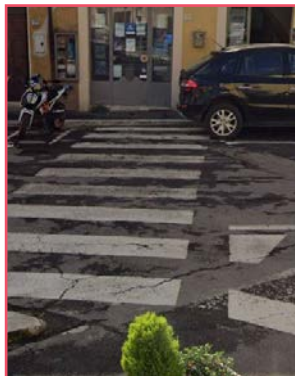
Attraversamenti

Gli attraversamenti sono privi di **segnalatori tattili/colorati** per ipovedenti e non vedenti.

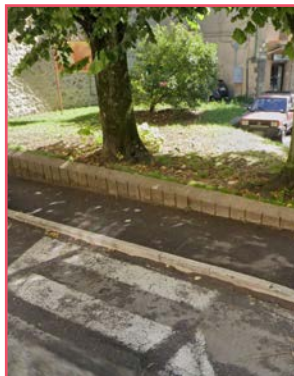
Attraversamenti

Sono presenti piccoli **gradini** in corrispondenza di alcuni attraversamenti pedonali.
