COMUNE DI ABBADIA SAN SALVATORE

PEBA

PIANO DI ELIMINAZIONE DELLE BARRIERE ARCHITETTONICHE

ALL.B_SCHEDE DI ANALISI

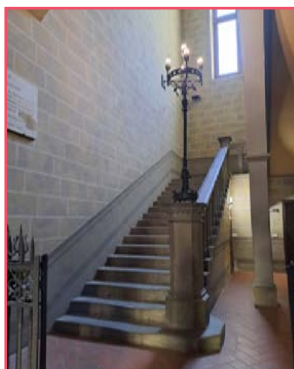
Collegamenti verticali

Il corpo scala non è dotato di **corrimano** su entrambi i lati e i gradini delle scale non sono dotati di **fasce antiscivolo**. Tuttavia, si tratta di un edificio storico.

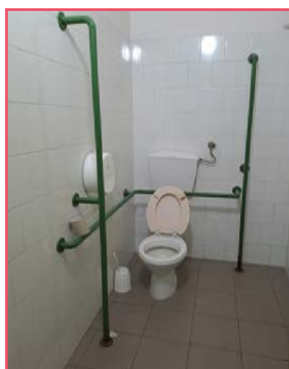
Servizi igienici

I **maniglioni e corrimano** posti in prossimità dei sanitari possono essere integrati o in parte sostituiti per migliorare l'accessibilità del bagno con una barra ribaltabile a lato del wc, posta a 80 cm di altezza.

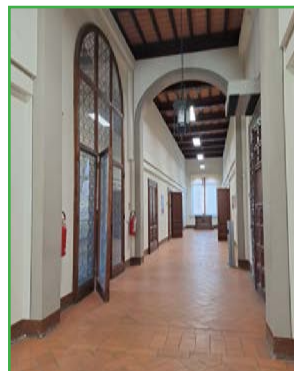
Percorsi interni

Gli **spazi interni** sono sufficientemente ampi, privi di ostacoli e luminosi. La finitura della **pavimentazione** è in buono stato.

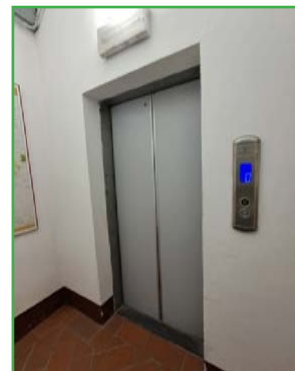
Collegamenti verticali

La struttura è dotata di adeguati sistemi per il raggiungimento dei vari livelli dell'edificio. L'**ascensore** è dotato di pulsantiera per non vedenti.

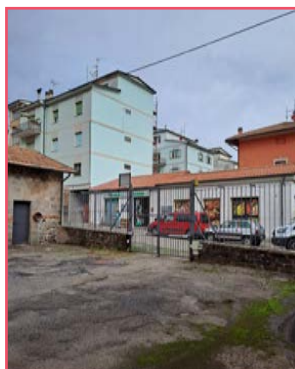
Accesso

La superficie del percorso pedonale esterno è **sconnessa** in alcuni punti e non garantisce una buona percorribilità in sedia a ruote.

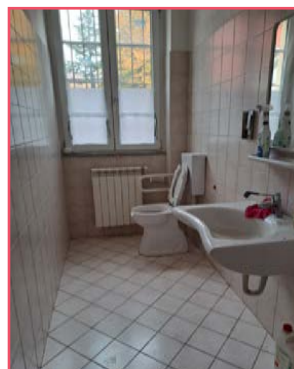
Servizi igienici

I **maniglioni** e **corrimano** posti in prossimità dei sanitari possono essere integrati per migliorare l'accessibilità del bagno.

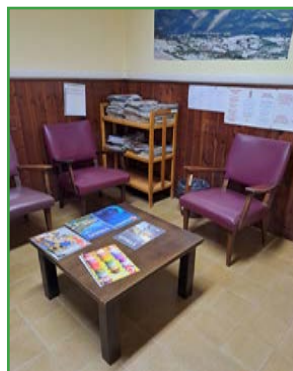
Percorsi interni

Gli **spazi interni** sono sufficientemente ampi, privi di ostacoli e luminosi. I percorsi mantengono una larghezza minima di 90 cm. La finitura della **pavimentazione** è in buono stato.

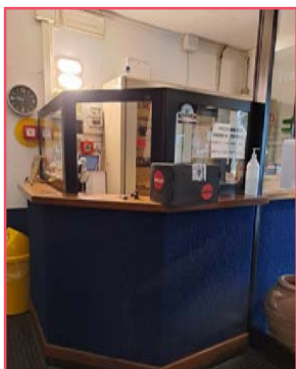
Accesso

L'altezza dello **sportello** della biglietteria non permette la piena fruibilità da parte di persone in sedia a ruote o di bassa statura.

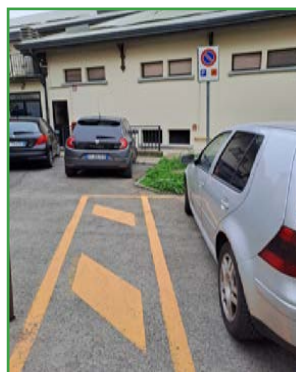
Parcheggi

Sono presenti **parcheggi** riservati a persone con disabilità in corrispondenza dell'ingresso. Rispettano le dimensioni minime previste da normativa e riportano la segnaletica verticale adeguata.

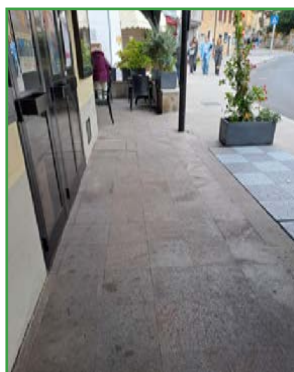
Accesso

L'accesso alla struttura è garantito sia da una **rampa** che da gradini.

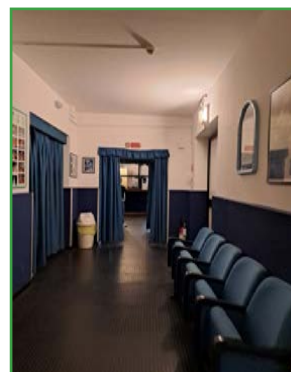
Percorsi interni

Gli **spazi interni** sono sufficientemente ampi e privi di ostacoli. È garantita ai disabili motori l'accessibilità dei principali spazi del piano terra.

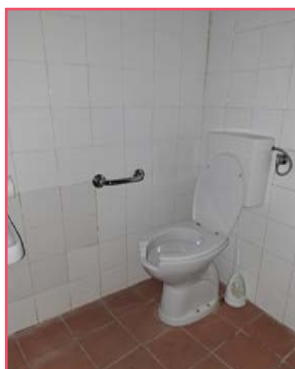
Servizi igienici

Il **maniglione** posto in prossimità del wc può essere integrato per migliorare l'accessibilità del bagno con una barra ribaltabile a lato del wc, posta a 80 cm di altezza.

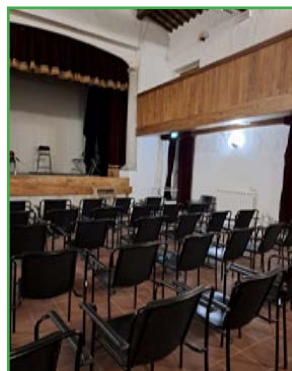
Percorsi interni

Gli **spazi interni** sono sufficientemente ampi e privi di ostacoli. È garantita ai disabili motori l'accessibilità dei principali spazi del piano terra.

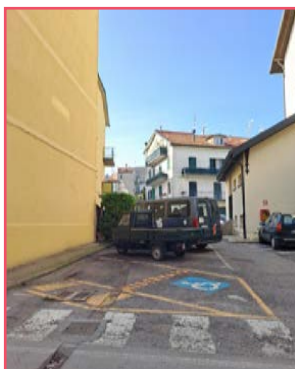
Parcheggi

I parcheggi per disabili presenti in corrispondenza dell'ingresso non presentano la **segnalatica verticale** adeguata.

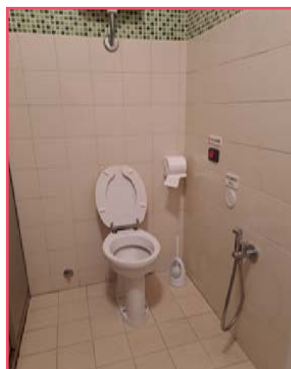
Servizi igienici

Non sono presenti **maniglioni e corrimano** in prossimità dei sanitari con posizione e caratteristiche adeguate.

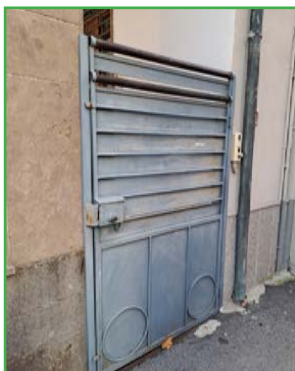
Accesso

Il superamento dei gradini di accesso è garantito dalla presenza di una **piattaforma elevatrice**.

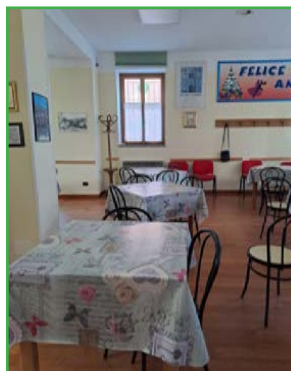
Percorsi interni

Gli **spazi interni** sono sufficientemente ampi, privi di ostacoli e luminosi. La finitura della **pavimentazione** è in buono stato.

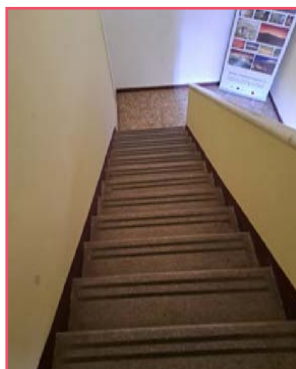
Collegamenti verticali

Gli uffici sono collocati al primo piano e sono inaccessibili a persone con disabilità in quanto raggiungibili solo tramite il superamento di **scale**.

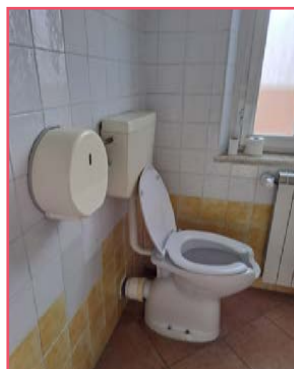
Servizi igienici

Non sono presenti **maniglioni e corrimano** in prossimità dei sanitari con posizione e caratteristiche adeguate.

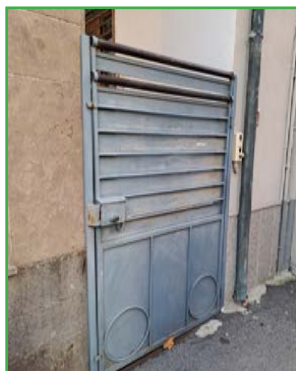
Accesso

Il superamento dei gradini di accesso è garantito dalla presenza di una **piattaforma elevatrice**.

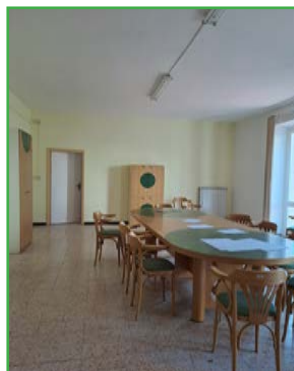
Percorsi interni

Gli **spazi interni** sono sufficientemente ampi, privi di ostacoli e luminosi. La finitura della **pavimentazione** è in buono stato.

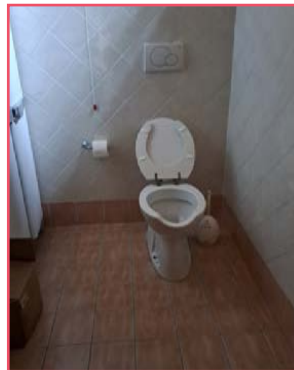
Servizi igienici

Non sono presenti **maniglioni e corrimano** in prossimità dei sanitari con posizione e caratteristiche adeguate.

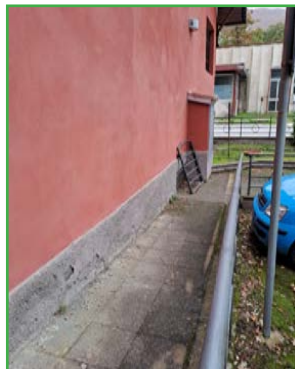
Accesso

L'accesso alla struttura è garantito sia da una **rampa** che da gradini.

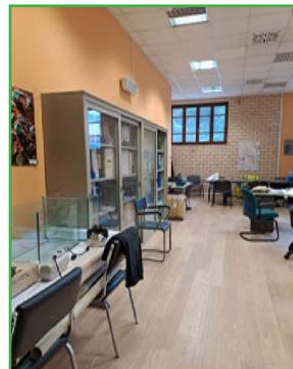
Percorsi interni

Gli **spazi interni** sono sufficientemente ampi, privi di ostacoli e luminosi. La finitura della **pavimentazione** è in buono stato.

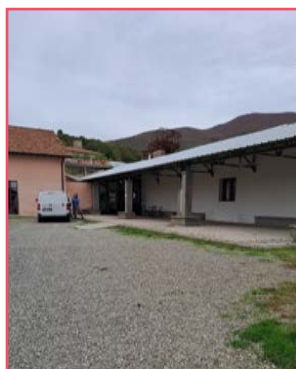
Accesso

La superficie del percorso pedonale di accesso non garantisce una buona percorribilità (**ghiaia**).

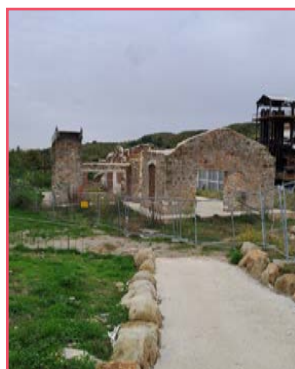
Percorsi

La superficie del percorso pedonale del parco e di collegamento con il museo documentale non garantisce una buona percorribilità (**ghiaia**).

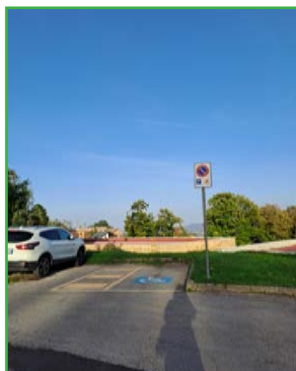
Parcheggi

Sono presenti **parcheggi** riservati a persone con disabilità in prossimità dell'ingresso. Riportano la segnaletica verticale adeguata.

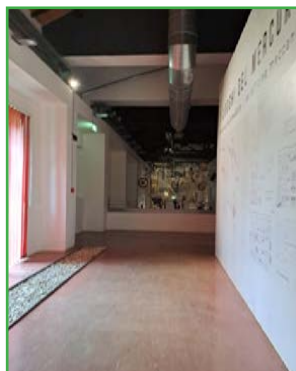
Percorsi interni

Gli **spazi interni** sono sufficientemente ampi, privi di ostacoli e luminosi. La finitura della **pavimentazione** è in buono stato.

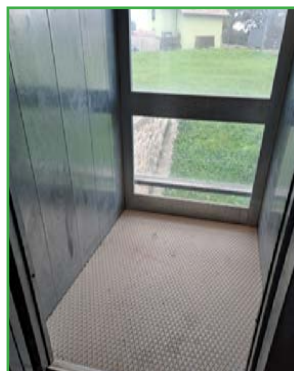
Collegamenti verticali

La struttura è dotata di adeguati sistemi per il raggiungimento dei vari livelli dell'edificio. L'**ascensore** è dotato di pulsantiera per non vedenti.

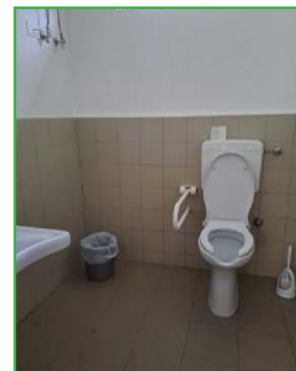
Servizi igienici

Il museo è dotato di **servizi igienici** con caratteristiche tali da essere utilizzabili da persone con disabilità.

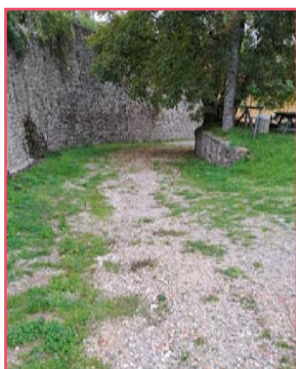
Accesso

La superficie della rampa per superare i gradini di accesso non garantisce una buona percorribilità (**ghiaia**).

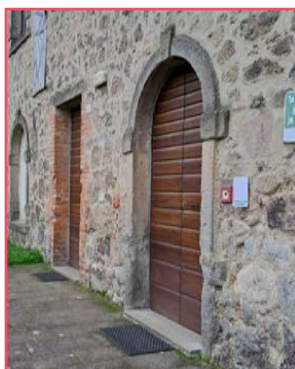
Accesso

La porta di accesso presenta un **piccolo gradino** (soglia superiore a 2,5 cm) che può risultare d'impedimento a persone con disabilità.

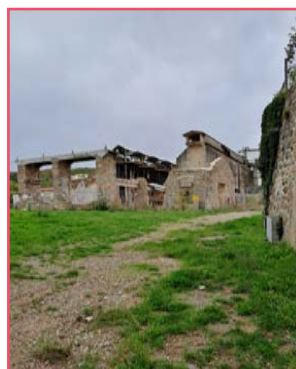
Percorsi

La superficie del percorso pedonale di collegamento con il museo interattivo non garantisce una buona percorribilità (**ghiaia**).

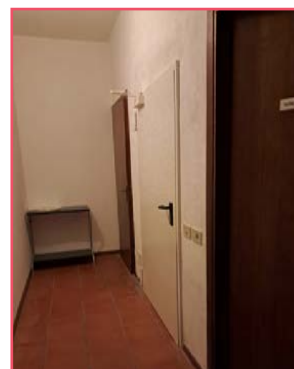
Servizi igienici

È assente la **segnalica** di individuazione del bagno per i disabili. La porta di accesso al bagno è di difficile apertura in autonomia da parte di un disabile.

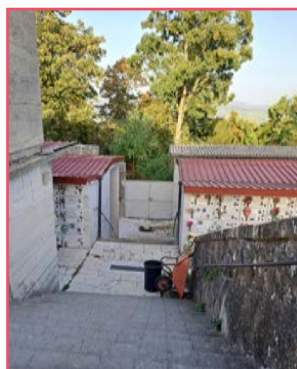
Collegamenti verticali

Alcuni ambienti interni sono inaccessibili a persone con disabilità in quanto raggiungibili solo tramite il superamento di **scale**.

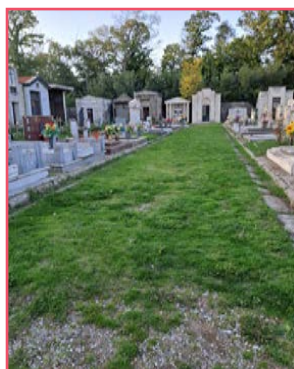
Percorsi interni

Alcuni tratti del percorso pedonale non garantiscono una buona percorribilità (**ghiaia o erba**).

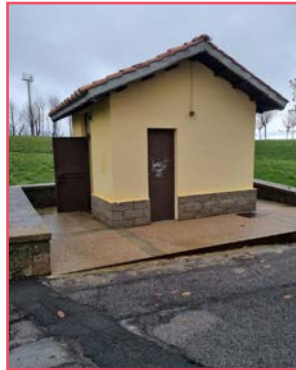
Accesso

L'accesso non presenta un raccordo in piano ma un **crescente dislivello** che può essere d'ostacolo alle persone con disabilità motorie.

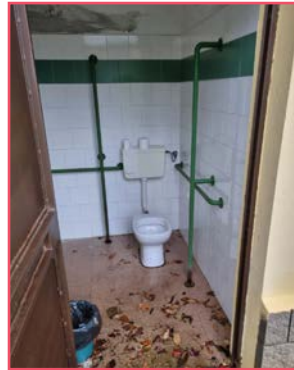
Percorsi interni

Il **maniglione** posto in prossimità del wc può essere integrato per migliorare l'accessibilità del bagno con una barra ribaltabile a lato del wc, posta a 80 cm di altezza.

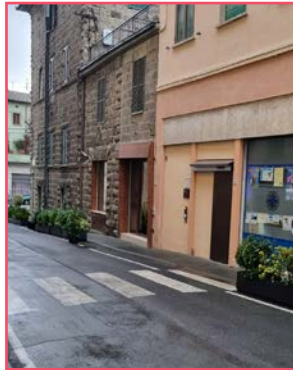
**Accesso**

Non sono presenti **segnalatori tattili e colorati** per non vedenti e ipovedenti.

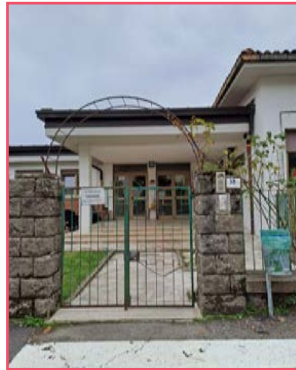
Accesso

Il **citofono** è collocato a un'altezza da terra superiore a 130 cm.

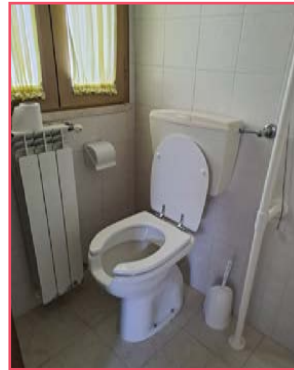
Servizi igienici

Il **maniglione** posto in prossimità del wc può essere sostituito per migliorare l'accessibilità del bagno con una barra ribaltabile a lato del wc, posta a 80 cm di altezza.

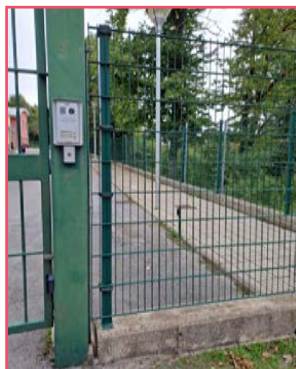
Accesso

Il **citofono** è collocato a un'altezza da terra superiore a 130 cm.

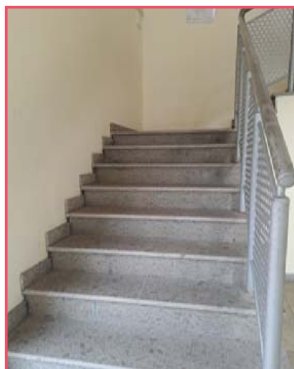
Collegamenti verticali

Il corpo scala non è dotato di **corrimano a doppia altezza** su entrambi i lati. I gradini non sono dotati di **fasce antiscivolo**.

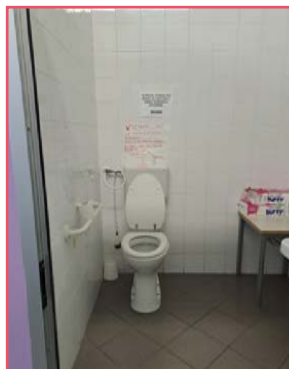
Servizi igienici

Il **maniglione** posto in prossimità del wc può essere integrato per migliorare l'accessibilità del bagno con una barra ribaltabile a lato del wc, posta a 80 cm di altezza.

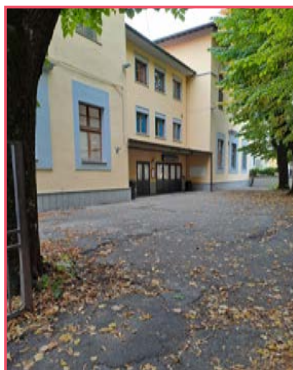
Accesso

La **pavimentazione** del percorso pedonale esterno è sconnessa in alcuni punti e non garantisce una buona percorribilità.

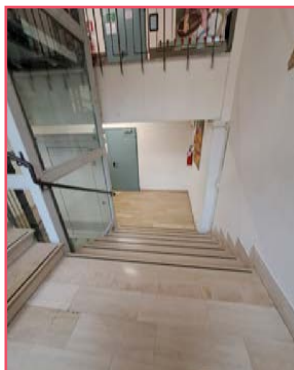
Collegamenti verticali

Il corpo scala non è dotato di **corrimano** su entrambi i lati.

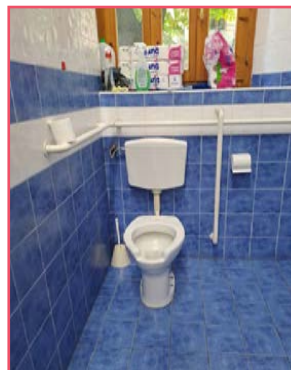
Servizi igienici

I **maniglioni e corrimano** posti in prossimità dei sanitari possono essere integrati o in parte sostituiti per migliorare l'accessibilità del bagno con una barra ribaltabile a lato del wc, posta a 80 cm di altezza.

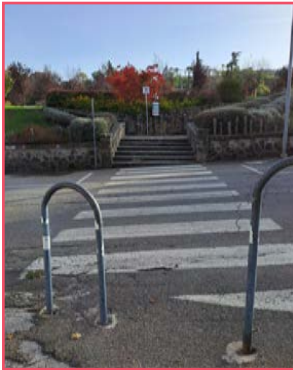
Parcheggi

Non è segnalata la presenza di **parcheggi riservati** per persone con disabilità in prossimità dello stadio.

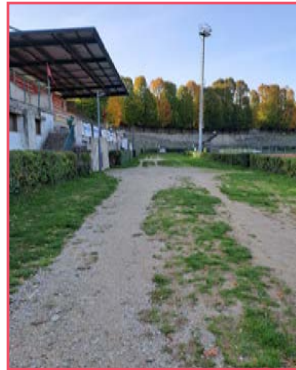
Percorsi interni

La superficie del percorso pedonale esterno non garantisce una buona percorribilità lungo alcuni tratti (**ghiaia**).

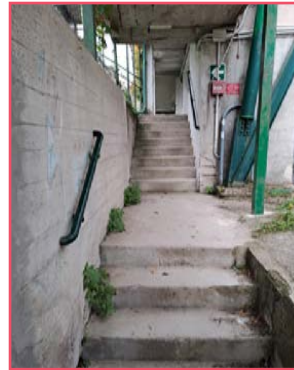
Accesso

Alcuni ambienti sono inaccessibili a persone con disabilità in quanto raggiungibili solo tramite **scale** (spogliatoi sotto le tribune). Tuttavia, è presente uno spogliatoio in piano per disabili motori.

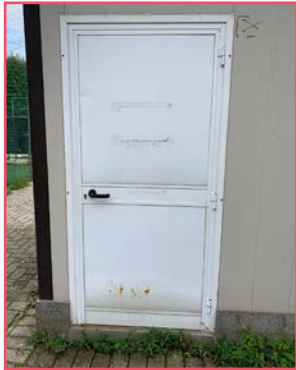
Percorsi

Sono presenti piccoli **gradini** superiori a 2,5 cm in corrispondenza dell'accesso agli spogliatoi e ai bagni.

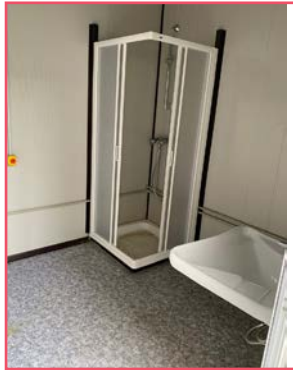
Servizi igienici

Sono assenti **docce** negli spogliatoi con caratteristiche tali da poter essere utilizzate da persone con disabilità.

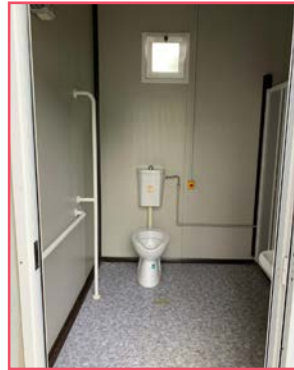
Servizi igienici

I **maniglioni** e **corrimano** posti in prossimità dei sanitari non hanno posizione e caratteristiche adeguate.

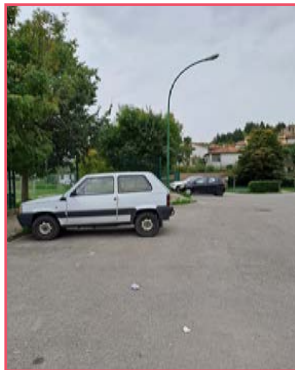
Parcheggi

Non è segnalata la presenza di **parcheggi riservati** per persone con disabilità in prossimità dell'accesso.

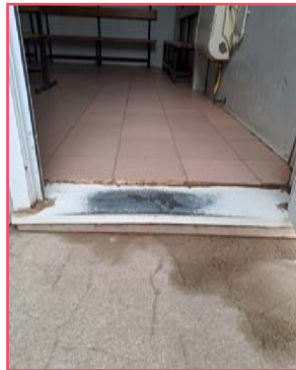
Collegamenti verticali

Sono presenti piccoli **gradini** superiori a 2,5 cm in corrispondenza dell'accesso agli spogliatoi.

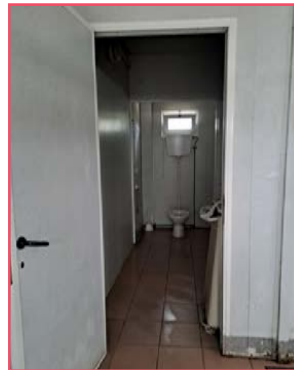
Servizi igienici

Gli spogliatoi non sono dotati di **servizi igienici** con caratteristiche e dimensioni minime tali da essere utilizzabili anche da persone con disabilità.

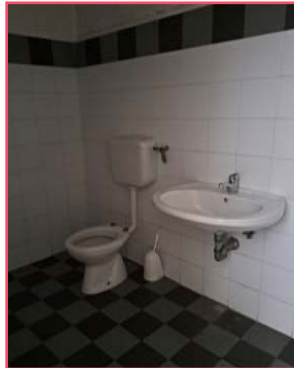
Servizi igienici

Nei bagni degli spogliatoi sono assenti **maniglioni** e **corrimano** in prossimità dei sanitari con posizione e caratteristiche adeguate.

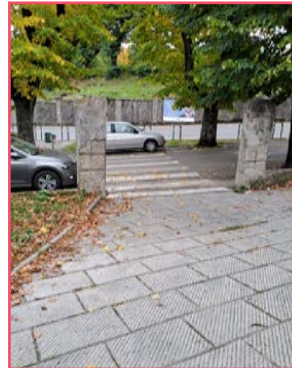
Attraversamenti

Gli attraversamenti sono privi di **segnalatori tattili/colocati** per ipovedenti e non vedenti.

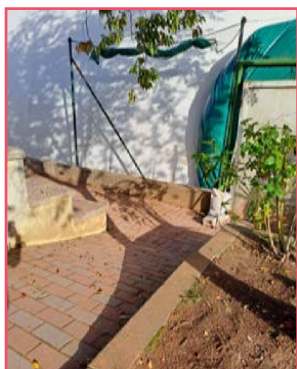
Percorsi

Sono presenti **rampe** di raccordo dei dislivelli eccessivamente pendenti lungo il percorso.

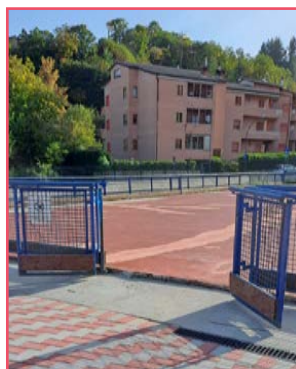
Percorsi

Sono presenti lungo il percorso **gradini** ed elementi che sporgono dalla quota del pavimento più di 2,5 cm.

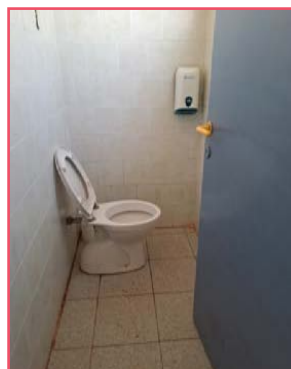
Servizi igienici

La struttura non è dotata di **servizi igienici** con caratteristiche e dimensioni minime tali da essere utilizzabili anche da persone con disabilità.

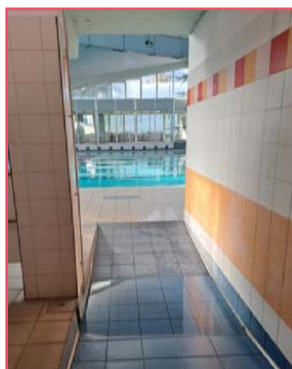
Accesso

Non sono presenti **segnalatori tattili e colorati** per non vedenti e ipovedenti.

La piscina non è dotata dell'**ingresso in vasca** per disabili motori, la cui mancanza è spesso segnalata da alcune categorie di utenti della piscina.

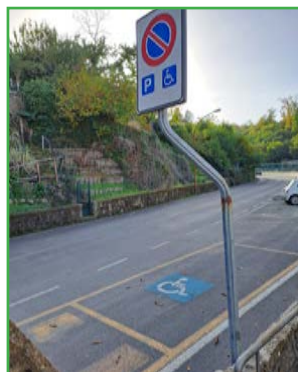
Parcheggi

Sono presenti **parcheggi** riservati a persone con disabilità in corrispondenza dell'ingresso. Riportano la segnaletica verticale adeguata.

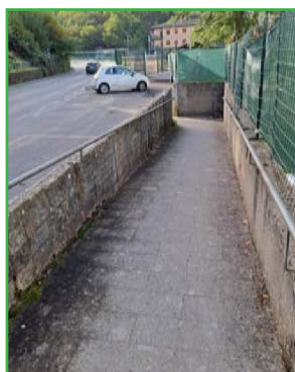
Accesso

L'accesso alla struttura è garantito da una **rampa** che collega il parcheggio per disabili all'accesso.

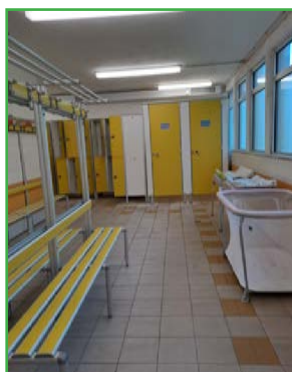
Percorsi interni

La finitura della **pavimentazione** è in buono stato. Gli spogliatoi sono dotati di una **cabina per disabili** e di **fasciatoi**.

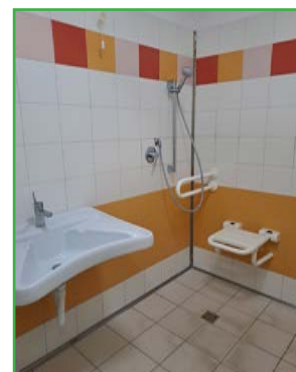
Servizi igienici

Gli spogliatoi sono dotati di **servizi igienici** con caratteristiche tali da essere utilizzabili da persone con disabilità. Le docce per disabili presentano caratteristiche adeguate.

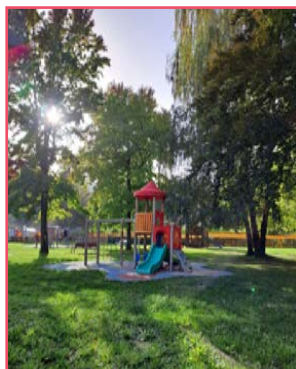
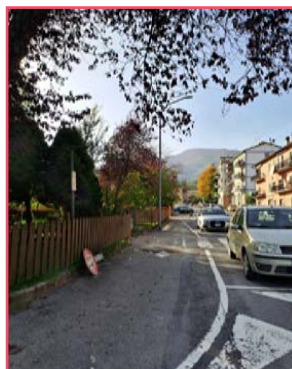
Non sono presenti **percorsi pavimentati** di collegamento tra il percorso pedonale e le piattaforme su cui sono presenti le attrezzature. Gli attraversamenti sono privi di **segnalatori tattili/colorati** per ipovedenti e non vedenti.

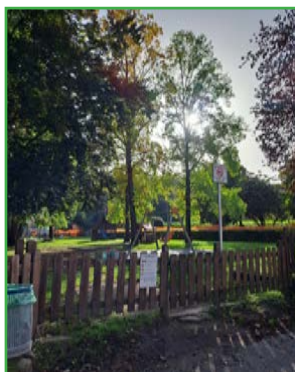
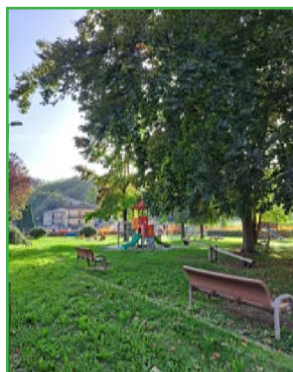
L'accesso al parco è **in piano** e non presenta dislivelli.

L'**arredo** è posto in modo da non ridurre il passaggio netto a meno di 90 cm.

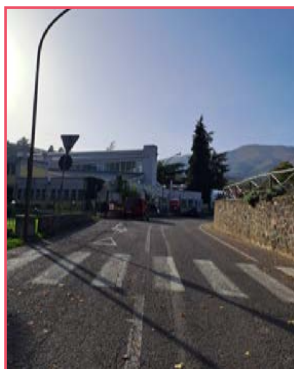
Attraversamenti

Gli attraversamenti sono privi di **segnalatori tattili/colorati** per ipovedenti e non vedenti.

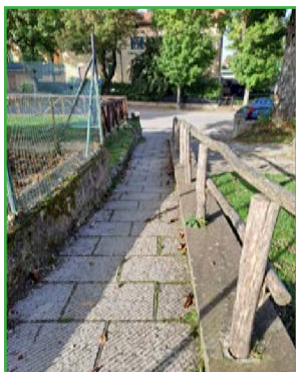
Accesso

Il superamento dei gradini di accesso al parco è garantito dalla presenza di una **rampa** su via Case Nuove all'angolo con via Fosso Canali.

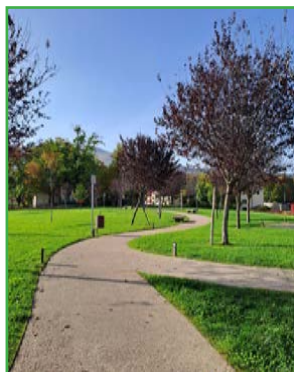
Percorsi

Il percorso pedonale mantiene una **larghezza minima** di 90 cm lungo tutto il tragitto e non presenta ostacoli.

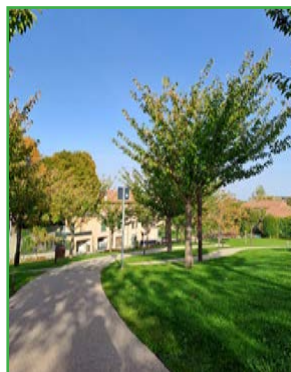
Percorsi

L'**arredo** è posto in modo da non ridurre il passaggio netto a meno di 90 cm.

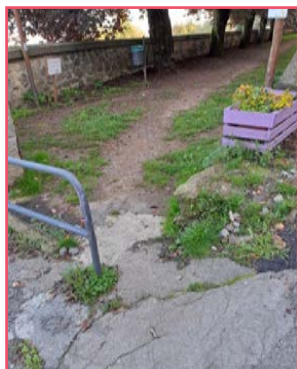
Percorsi

Un accesso al parco presenta un **ostacolo** che restringe il percorso e la pavimentazione è sconnessa.

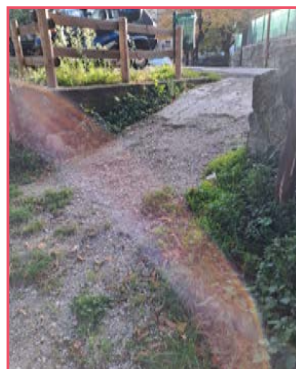
Percorsi

Un accesso al parco presenta una rampa con **pavimentazione sconnessa** e la **pendenza** è eccessiva per essere percorsa in autonomia da persone in sedia a ruote.

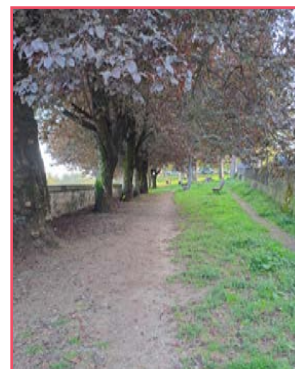
Percorsi

La superficie del percorso pedonale non garantisce una buona percorribilità in sedia a ruote o con il passeggino (**erba e ghiaia**).

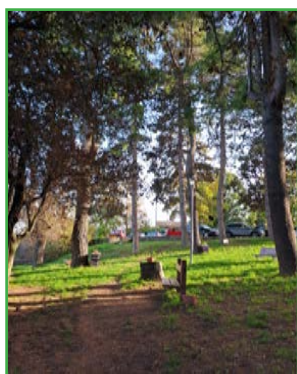
Percorsi

L'**arredo** è posto in modo da non ridurre il passaggio netto a meno di 90 cm.

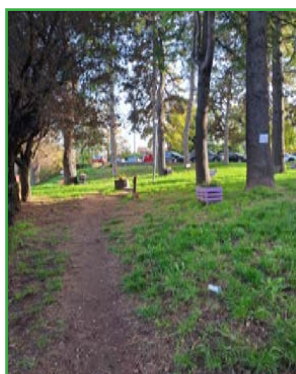
Percorsi

Non sono presenti **dislivelli** all'interno del parco.

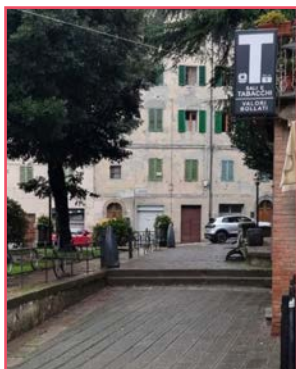
Percorsi

L'accesso a una porzione di piazza è garantita solo attraverso il superamento di **gradini**.

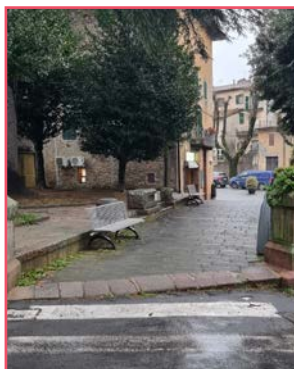
Attraversamenti

Gli attraversamenti sono privi di **segnalatori tattili/colorati** per ipovedenti e non vedenti.

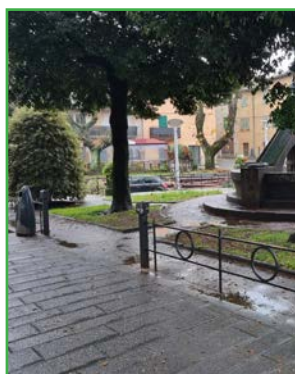
Percorsi

L'**arredo** è posto in modo da non ridurre il passaggio netto a meno di 90 cm. La superficie della **pavimentazione** è in buono stato.
